Ambiente

Applicazione per lo studio dell'isola di Tenerife e Gran Canaria

Luigi Martelli

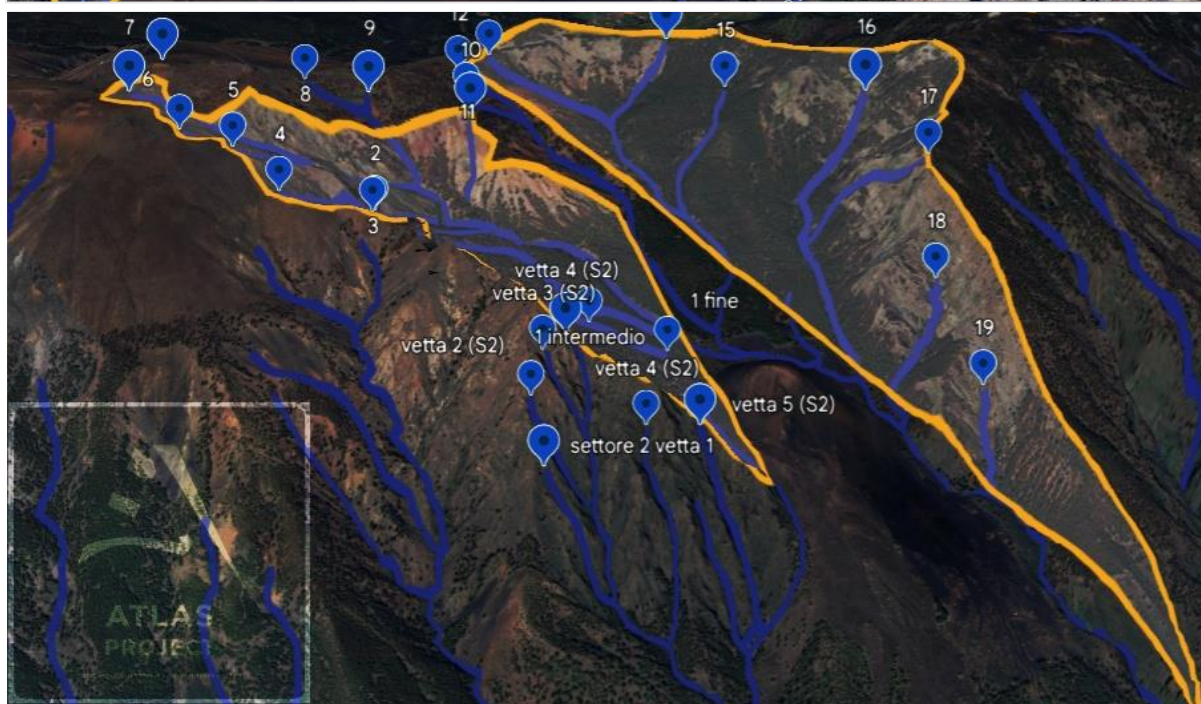
in cui il flusso viene raccolto su scala ampia, compresso e successivamente accelerato lungo percorsi più inclinati e brevi. Il secondo bacino di raccolta si configura come un sistema più ampio e distribuito, delimitato da un perimetro di 8.650,86 m e caratterizzato da una superficie di 2,34 km². La rete di drenaggio è composta da otto canali principali con una lunghezza complessiva di 6.667,44 m, articolata in una gerarchia interna dominata da due assi principali (canali 14 e 16), affiancati da contributi secondari più brevi ma funzionalmente integrati.

Tali valori implicano condizioni di flusso in grado di mobilitare sedimenti grossolani e modificare attivamente la morfologia superficiale, rendendo necessario un sistema di dissipazione o controllo dell'energia lungo i settori a valle. Le quote variano da circa **2.055 m a 981 m**, con uno sviluppo verticale superiore ai **1.000 m**. Le pendenze risultano eterogenee, con valori medi tra **10° e oltre 30°** e picchi superiori ai **50°**, confermando un contesto ad alta energia. Applicando un modello idrologico coerente con substrato vulcanico inciso e bassa infiltrazione, il sistema genera volumi compresi tra **56.160 m³ e 149.760**

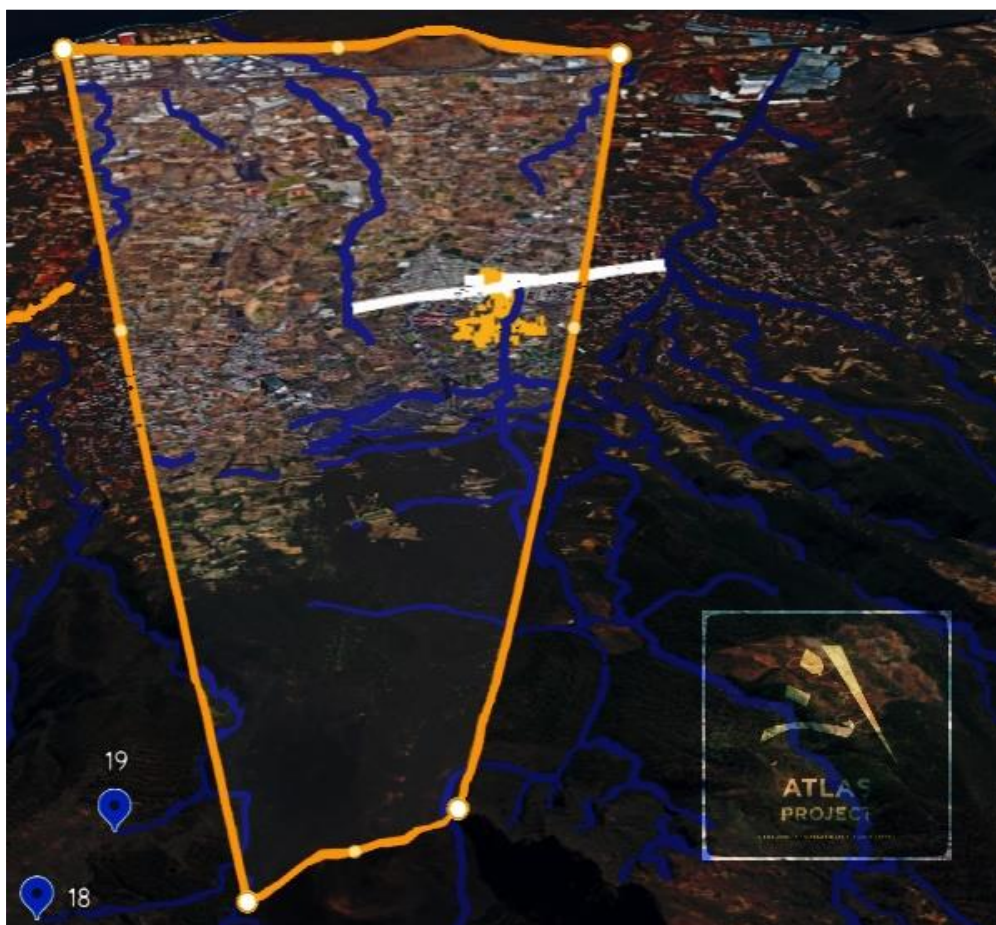
m^3 per eventi intensi, indicando una capacità significativa di mobilitazione idrica. A differenza del primo imbuto, qui il comportamento è meno impulsivo e più distribuito:

- I. *i flussi mantengono una componente diffusa fino alla confluenza;*
- II. *producendo un apporto continuo e strutturato al sistema a valle.*

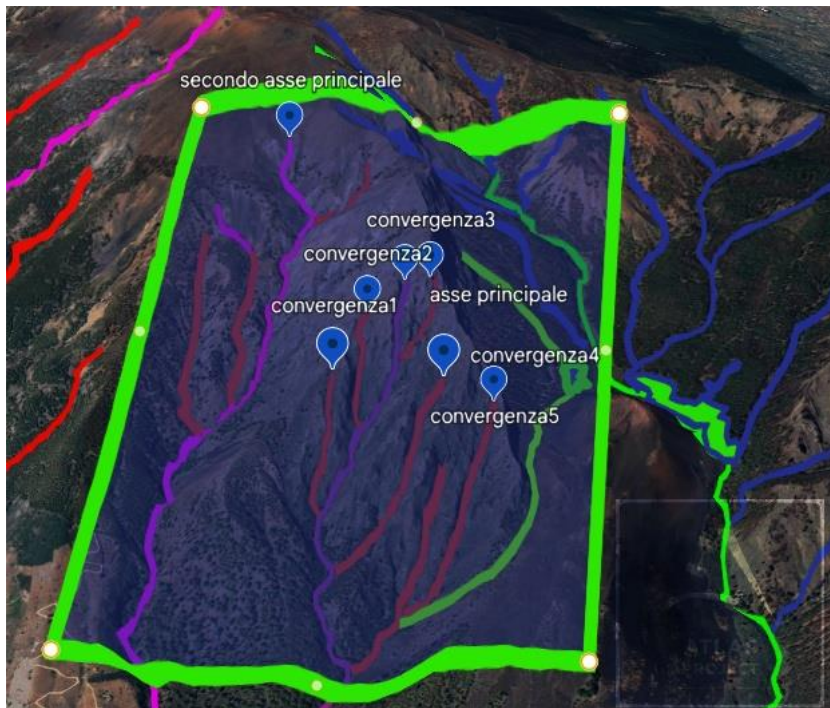
L'asse principale (1) rappresenta il collettore morfologico dominante del sistema. Il tracciato è stato ricostruito esclusivamente su base altimetrica e morfologica, senza interpolazioni arbitrarie, seguendo la continuità delle incisioni osservabili su terreno e colata lavica. La lunghezza complessiva è pari a 5.825,38 m, con quote comprese tra 1.854,88 m e 337,95 m e un dislivello totale di 1.516,93 m. La pendenza media è del 26%, corrispondente a un'inclinazione di

circa 14,6°. Nel settore di monte il flusso è continuo e concentrato lungo incisioni ben definite. Nel settore intermedio si registra la principale discontinuità, l'interferenza con la colata lavica di Las Arenitas, la cui quota media supera di circa 94 m il tracciato originario, determina un blocco fisico e una deviazione laterale obbligata. Il flusso viene quindi deviato lungo il margine della colata e successivamente riassorbito all'interno della massa lavica attraverso incisioni coerenti, configurabili come canali preferenziali. Nel settore di valle il sistema si riorganizza lungo un asse stabile fino alla quota finale. Questo comportamento è incompatibile con una generazione autonoma della rete sulla superficie lavica, risultando invece coerente con la riattivazione di percorsi preesistenti.

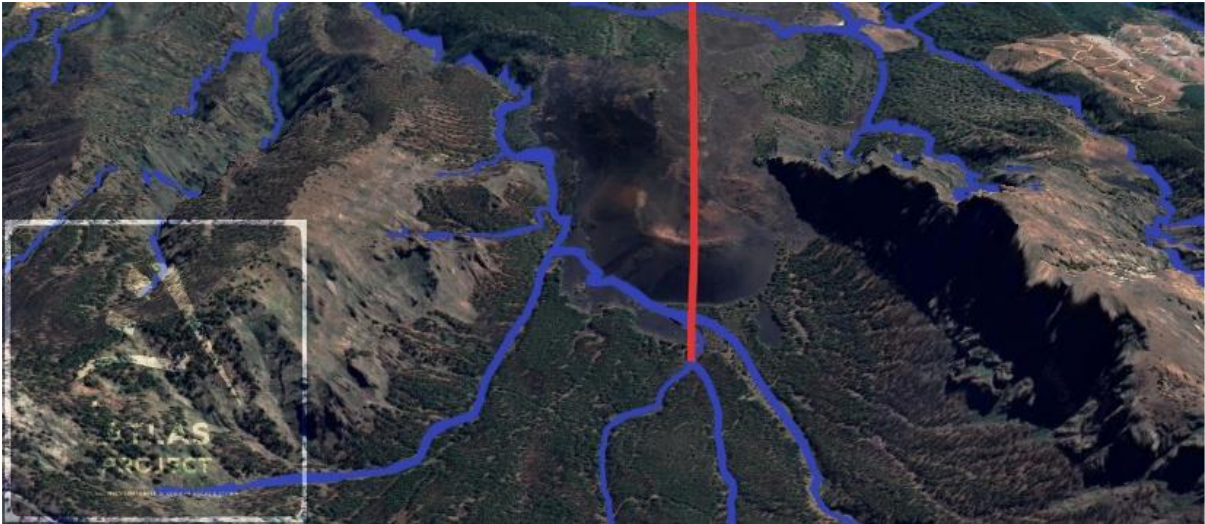
Questo collasso ha prodotto un riempimento parziale dei canyon, attenuando le pendenze e generando superfici più regolari rispetto alle aree laterali ancora incise. In tali condizioni la lava non si è incanalata in solchi profondi, ma si è espansa lungo superfici a minore resistenza, determinando una struttura stratificata del paesaggio:

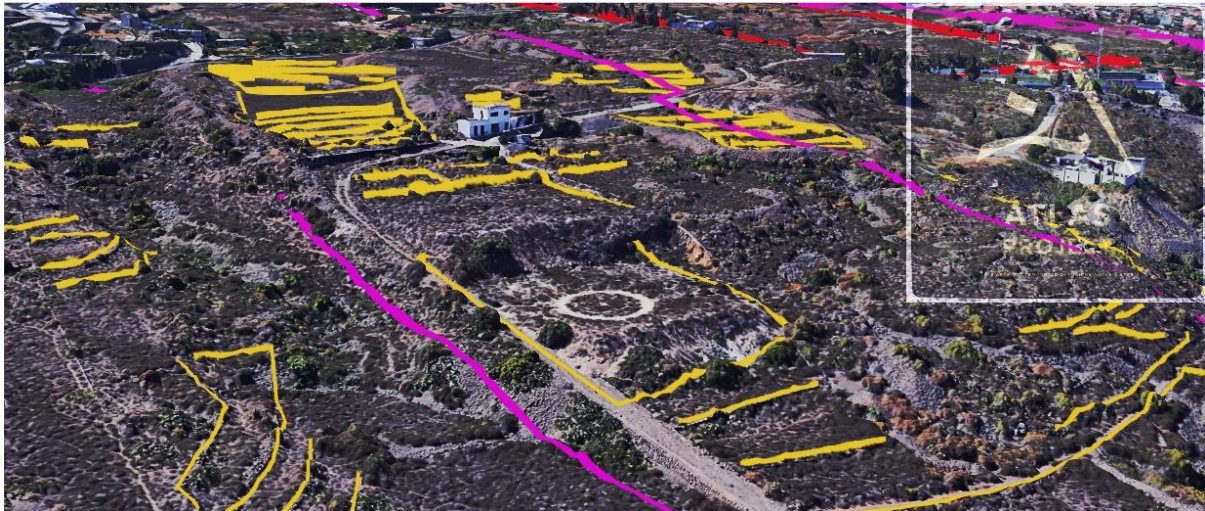
❖ *sistema inciso originario → collasso e riempimento → copertura lavica.*

In cui ogni fase modifica ma non annulla la precedente, rendendo il sistema leggibile per sovrapposizione e non per sostituzione.

Le incisioni oggi osservabili sulla superficie della lava possono quindi rappresentare sia strutture generate durante il raffreddamento, sia riattivazioni di percorsi preesistenti fossilizzati dalla colata.

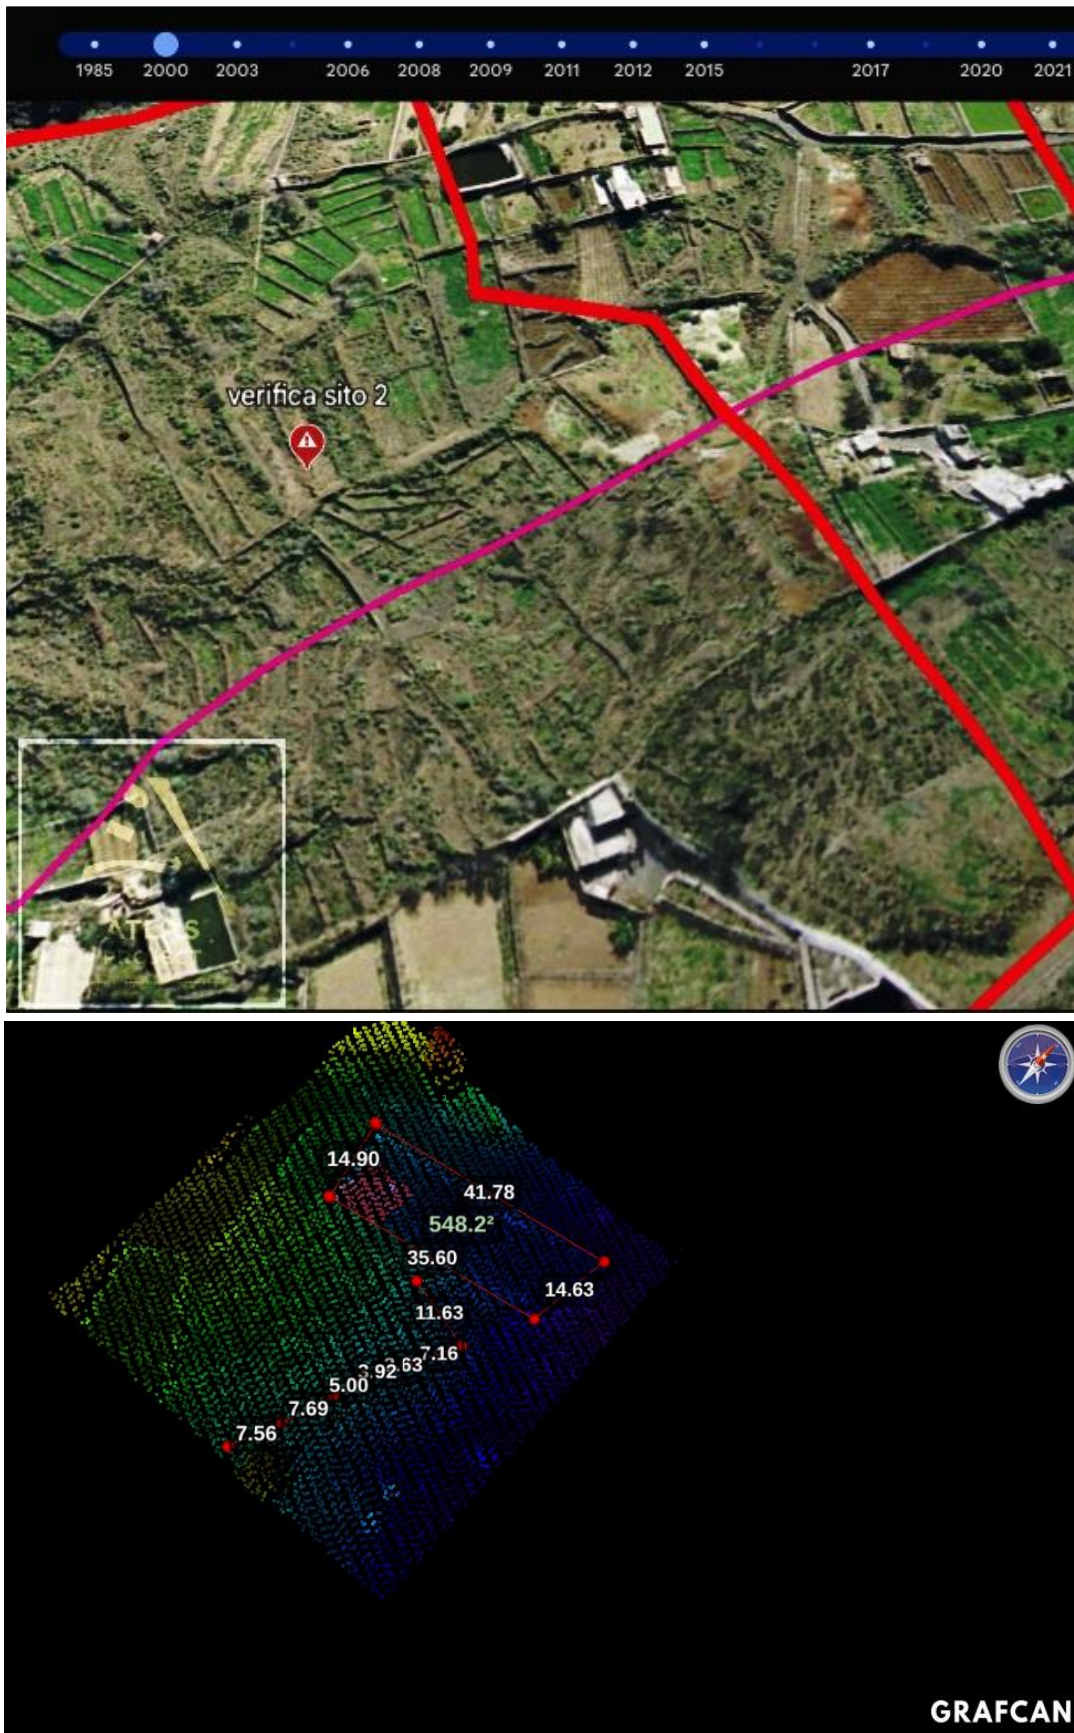
All'interno di questo contesto si inserisce l'analisi dei terrazzamenti. I dati LIDAR e i rilievi metrici evidenziano superfici sub-planari con dislivelli ricorrenti (-14.90 m , -14.63 m , -11.63 m , -7.16 m , -5.00 m , -7.50 m), caratterizzate da modularità, coerenza geometrica e orientamento parallelo alle linee di flusso. La regolarità dei dislivelli, la ripetizione modulare e l'allineamento rispetto alle linee di flusso escludono una genesi casuale in contesti naturali analoghi, le superfici risultano irregolari e prive di modularità altimetrica costante. La configurazione osservata implica invece una stabilizzazione selettiva del gradiente, compatibile con un controllo del deflusso piuttosto che con una semplice evoluzione geomorfologica spontanea.

La verifica diacronica su immagini storiche (2000–oggi) conferma la stabilità delle strutture, escludendo un'origine recente. L'interazione con la colata mostra che nelle zone a basso spessore lavico tali superfici riemergono o influenzano la micro-topografia, indicando una possibile origine pre-lavica. La dinamica complessiva del sistema può essere quindi letta come una sequenza stratificata: un sistema originario inciso, successivamente modificato da un collasso che ne attenua le discontinuità, seguito da una fase di stabilizzazione morfologica che rende possibile una gestione più controllata del deflusso. In questo contesto si colloca l'ipotesi operativa di una regolazione superficiale antropica a bassa incidenza, non come imposizione ma come adattamento alla morfologia esistente, finalizzato alla canalizzazione e distribuzione dei flussi.

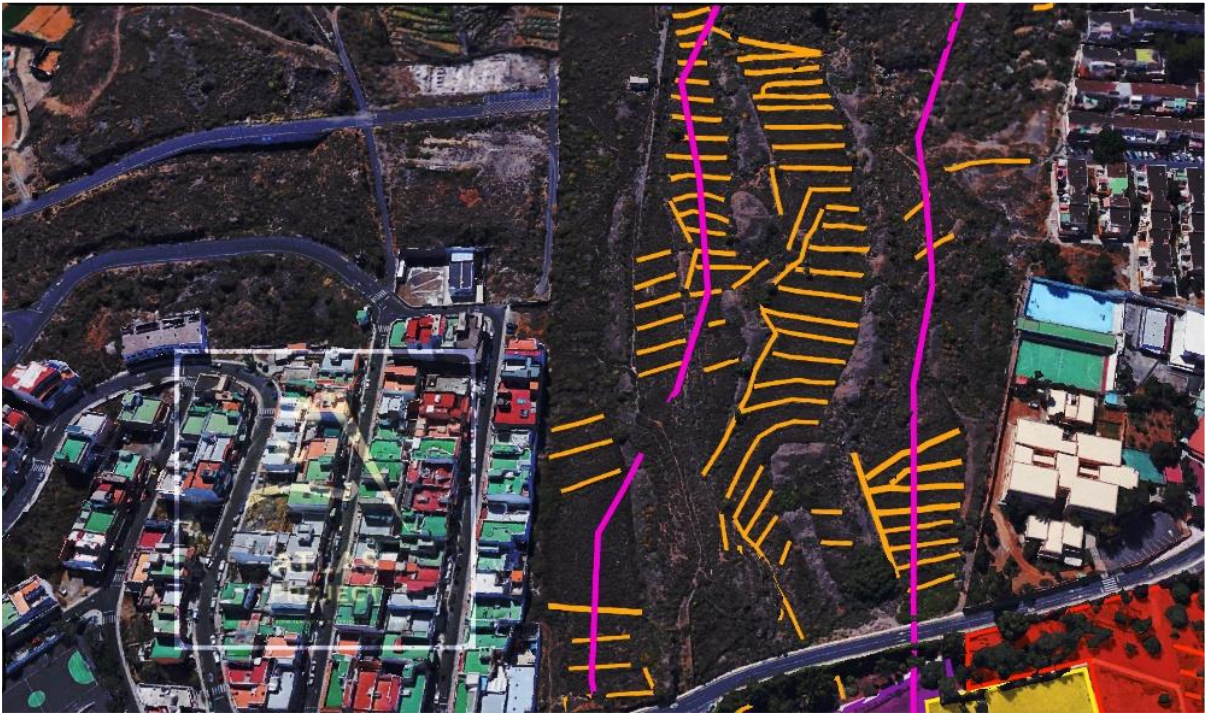
L'analisi su scala territoriale conferma questa lettura. I ventagli morfologici individuati mostrano una convergenza coerente verso l'area centrale, con linee di flusso parallele e divergenti che si organizzano in un sistema a conoide. Tuttavia, la regolarità direzionale e la persistenza degli assi indicano che non si tratta di un semplice deposito alluvionale naturale, ma di un sistema guidato, in cui la morfologia canalizza e stabilizza il deflusso. All'interno di questo quadro, i dati LIDAR assumono un valore determinante. Le sezioni ad alta risoluzione mostrano la presenza di gradoni netti e superfici tronche, con discontinuità geometriche incompatibili con una formazione unitaria. In particolare, si osservano piani inclinati continui interrotti da tagli netti, che indicano una sovrapposizione di fasi. Le discontinuità rilevate non seguono pattern di raffreddamento lavico nè fratturazione casuale, ma mostrano geometrie lineari e ripetitive, indicative di superficie preformate successivamente interrotte.
